# 【ALシリーズ】

## 外部取付穴の品質に関して

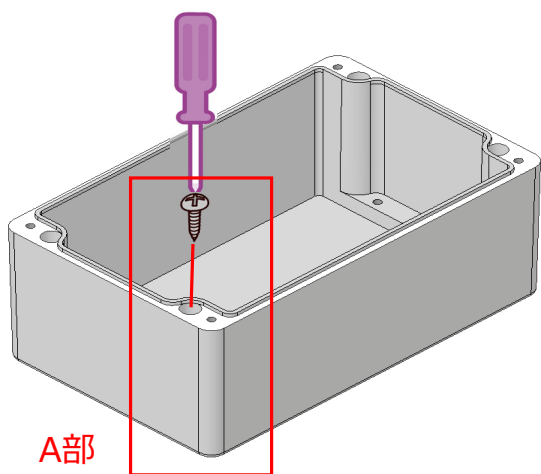
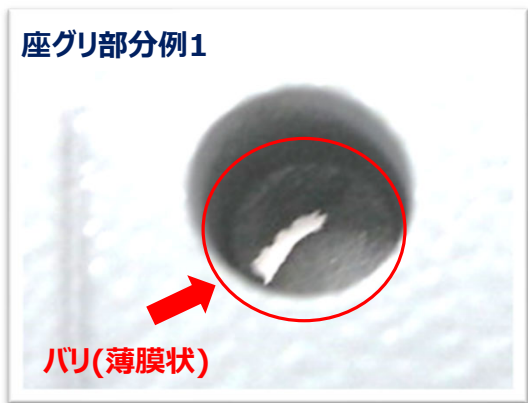
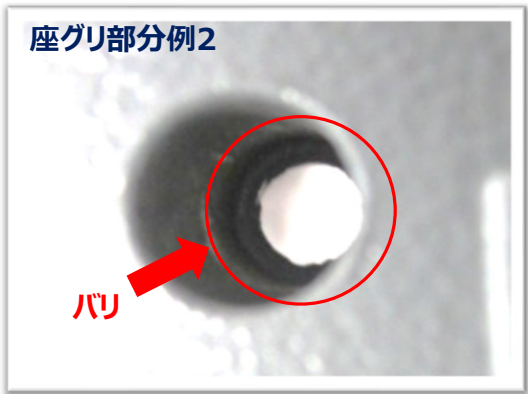
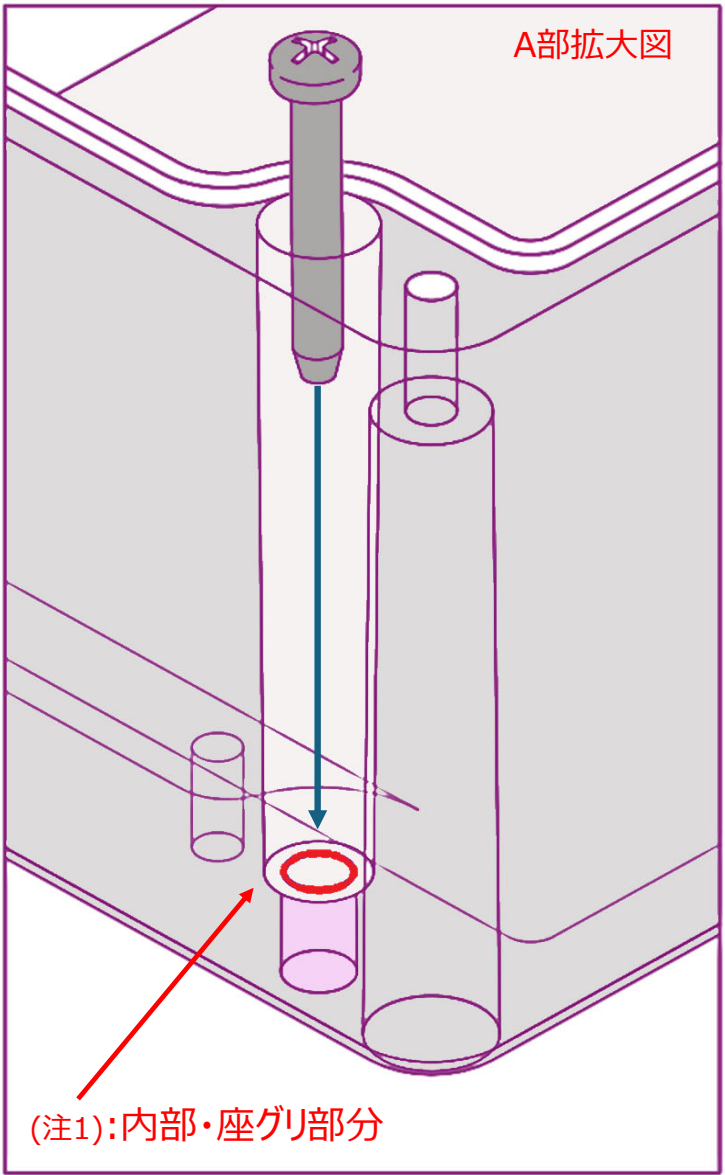
外部取付穴にビスを落とした際、ビスが内部のザグリ部分(注1)で止まる場合があります。  
これはザグリ部分のバリによるものです。  
ドライバーで締付を行うと バリは剥がれてビスが貫通し取付が可能です。  
取付が可能なものは、使用上の問題は無く 弊社としては良品としておりますのでご了承下さい。

※ドライバーで落としたビスを締付けると剥がれます  
※締付の際、バリが剥がれて落ちるのでご注意ください
